様邸

# 建物調査・診断報告書

調査日 令和 3 年 1 月 6 日

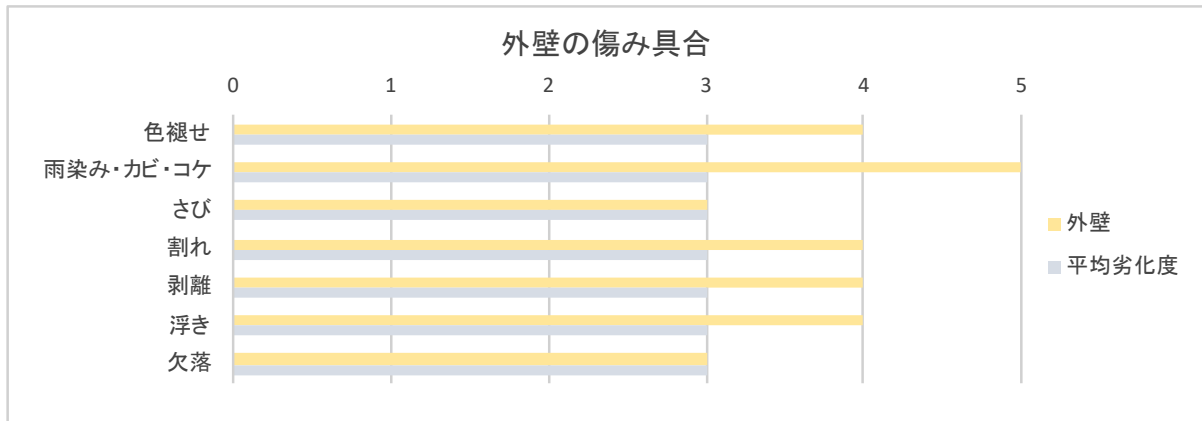
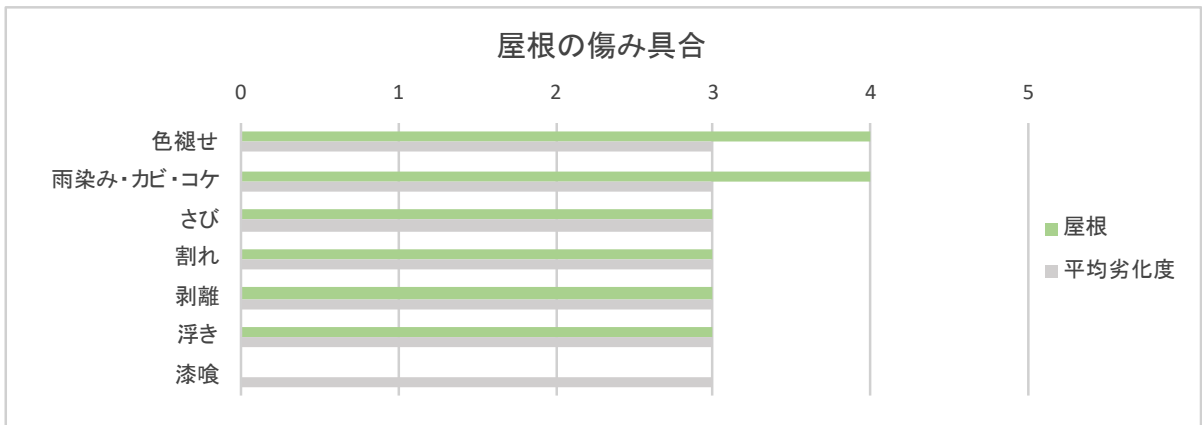
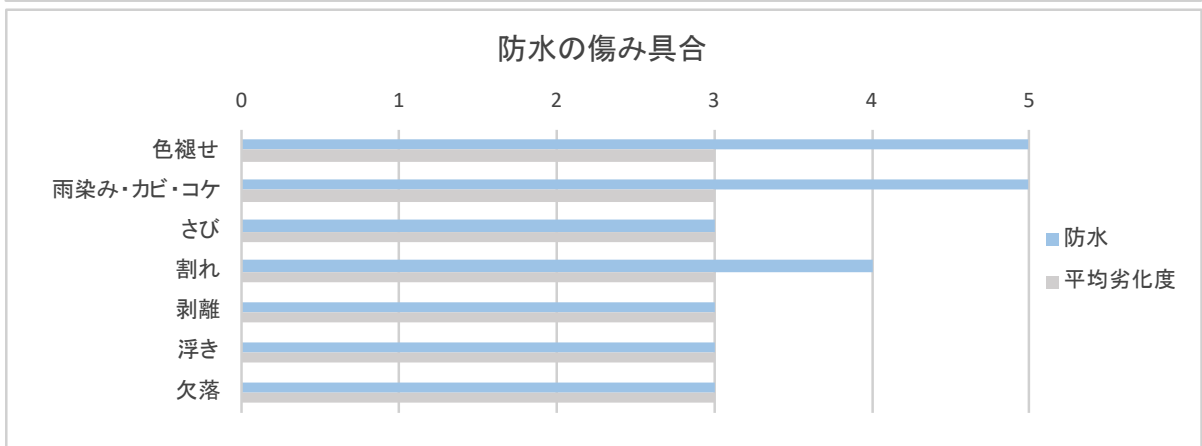
## ■ 建物調査結果

外壁部		屋根部		防水部	
色褪せ	4	色褪せ	4	色褪せ	5
雨染み・カビ・コケ	5	雨染み・カビ・コケ	4	雨染み・カビ・コケ	5
さび	3	さび	3	さび	3
割れ	4	割れ	3	割れ	4
剥離	4	剥離	3	剥離	3
浮き	4	ズレ	3	浮き	3
欠落	3	漆喰	0	欠落	3

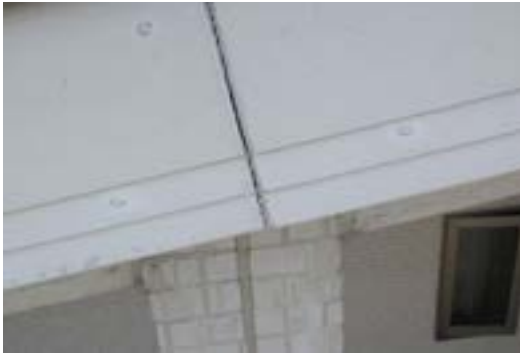
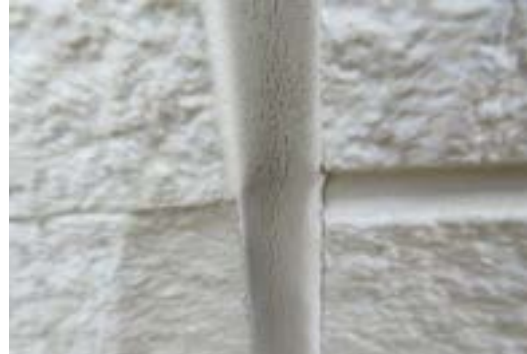
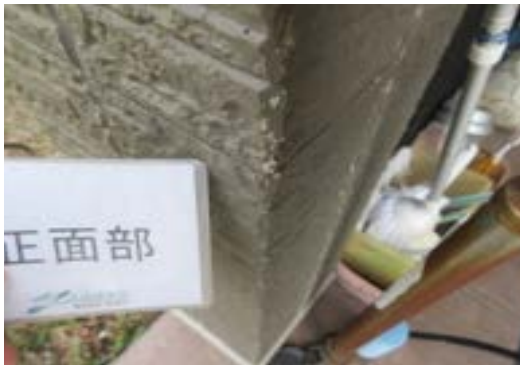
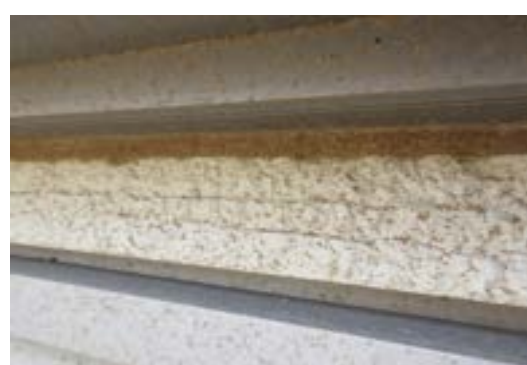
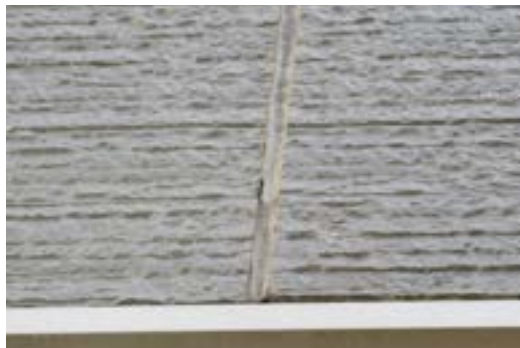
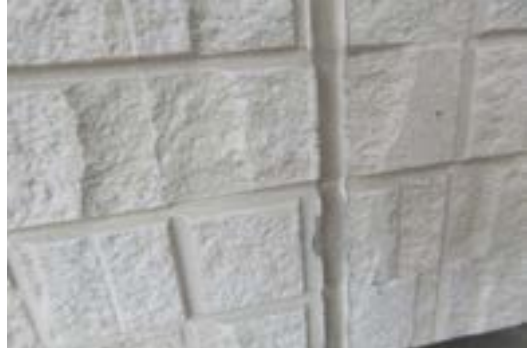
(1) ～正面～

正面部に関しましては、年数的な経年劣化や立地条件により、外壁表面の防水機能の低下が確認されます。また、縦目地や各サッシ廻りにあるコーキングの硬化現象によりひび割れの発生が確認され、一部の縦目地では、隙間の発生が確認されますので、施工の際は対策をお勧めします。

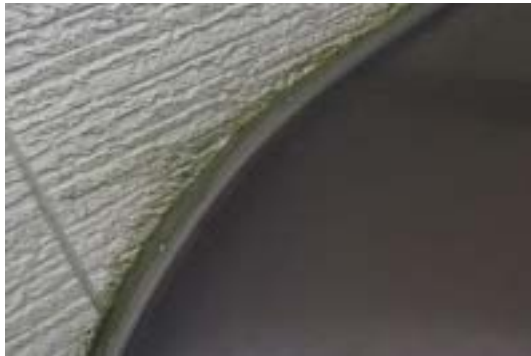
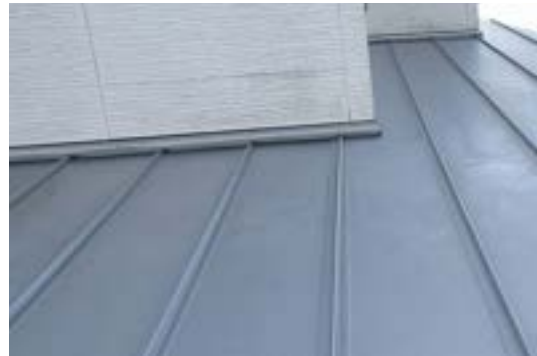
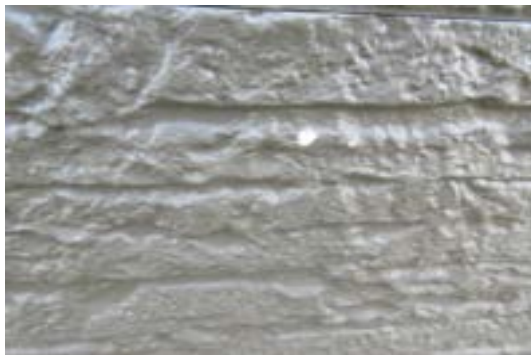
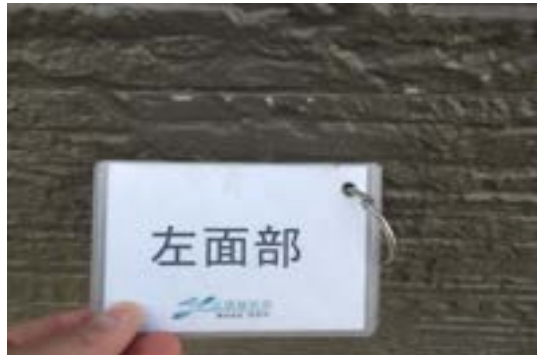
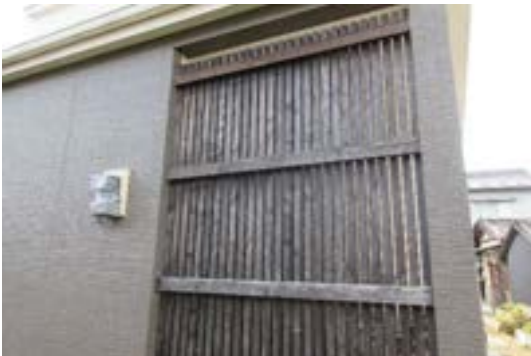
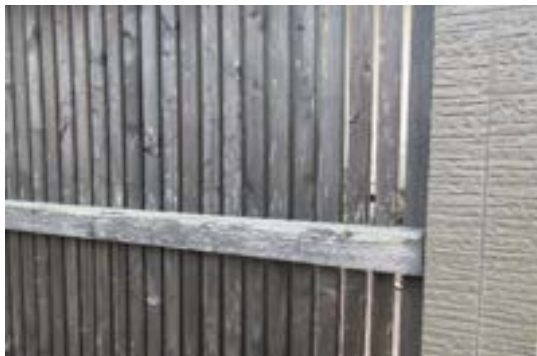
(2) ～左面～

左面部に関しましては、北面という立地条件により、日当たりが悪いことが多く、湿気によるカビやコケなどの汚れの付着が確認されますので、施工の際は、きっちりとした洗浄を行った上での外壁塗装工事をお勧めします。また、木部に関しましては、色褪せなどの発生が確認されますので、塗装をされる際は対策をお勧めします。

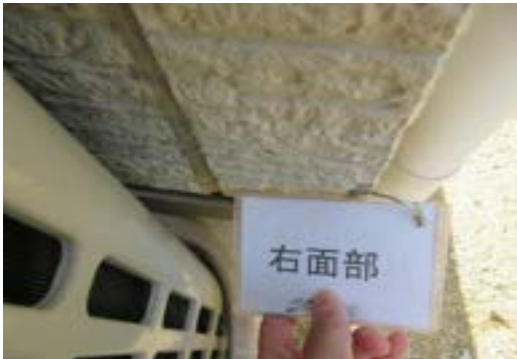
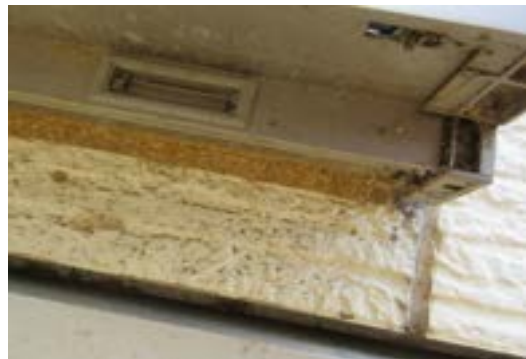
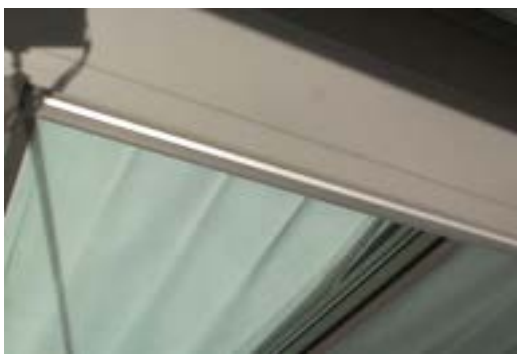
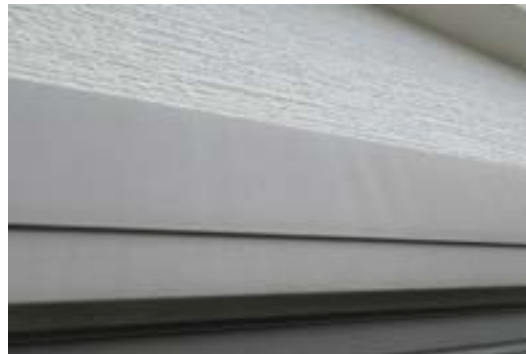
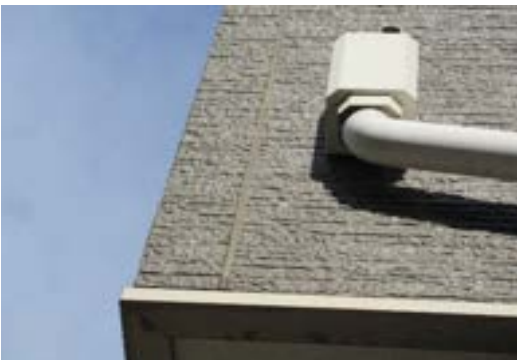
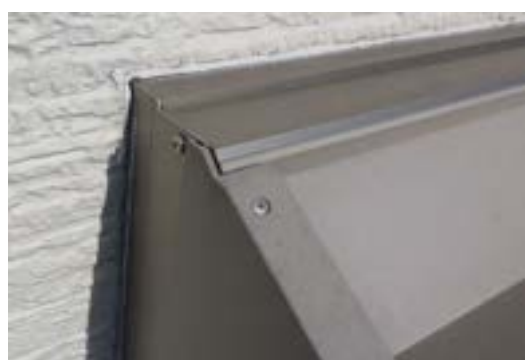
(3) ～右面～

右面部に関しましては、南面という立地条件により、他面に比べ日当たりが良い為、外壁や付帯部の樋やシャッターボックスに紫外線による色褪せが確認されますので、施工の際は、付帯部の塗装の際は、アクリル、ウレタンクラスの1回塗りでは、施行後、数年で色褪せ、塗膜の剥がれが起きますので、弊社ではシリコンクラス以上の2～3回の重ね塗りをお勧めします。
