様邸

# 建物調査・診断報告書

調査日 令和 3 年 1 月 6 日

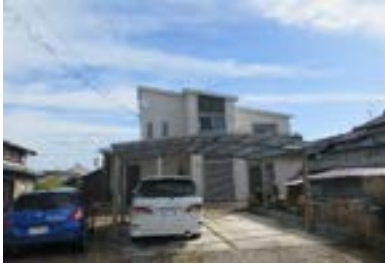
### ①正面

正面部に関しましては、年数的な経年劣化や立地条件により、外壁表面の防水機能の低下が確認されます。また、縦目地や各サッシ廻りにあるコーキングの硬化現象によりひび割れの発生が確認され、一部の縦目地では、隙間の発生が確認されますので、施工の際は対策をお勧めします。

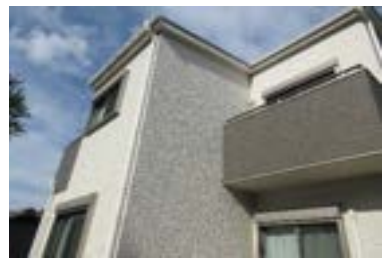
### ③右面

右面部に関しましては、南面という立地条件により、他面に比べ日当たりが良い為、外壁や付帯部の樋やシャッターボックスに紫外線による色褪せが確認されますので、施工の際は、付帯部の塗装の際は、アクリル、ウレタンクラスの1回塗りでは、施行後、数年で色褪せ、塗膜の剥がれが起きますので、弊社ではシリコンクラス以上の2～3回の重ね塗りをお勧めします。
